## A REGÖLY-SOMOLYI TEMPLOMROM ÉS 2025. ÉVI ÁLLAGMEGÓVÁSA

Magyar Régészet 14. évf. (2025) 3. szám, pp. 25–32.

*A Tolna vármegyei Regöly község határában, attól 3,5 km-re nyugatra, a Somolyi-patak két ága közti földnyelven magányos torony áll, a középkori Somogy falu gótikus templomának maradványa. A romot hatvan éve műemléki helyreállítás, a templom területét negyed évszázada kisebb ásatás érintette. 2025-ben a Market Építő Zrt. a ROM Vándor társadalmi felelősségvállalási (CSR) programjának ötödik helyszínéként elvégezte a torony állagvédelmi munkáit és környezetét is rendezte. Jelen cikk rövid összefoglalását adja mindannak, amit a régészeti kutatásokból és az új műemléki állagmegóvás nyomán építészettörténeti szempontból tudunk erről az érdekes középkori templomról.*

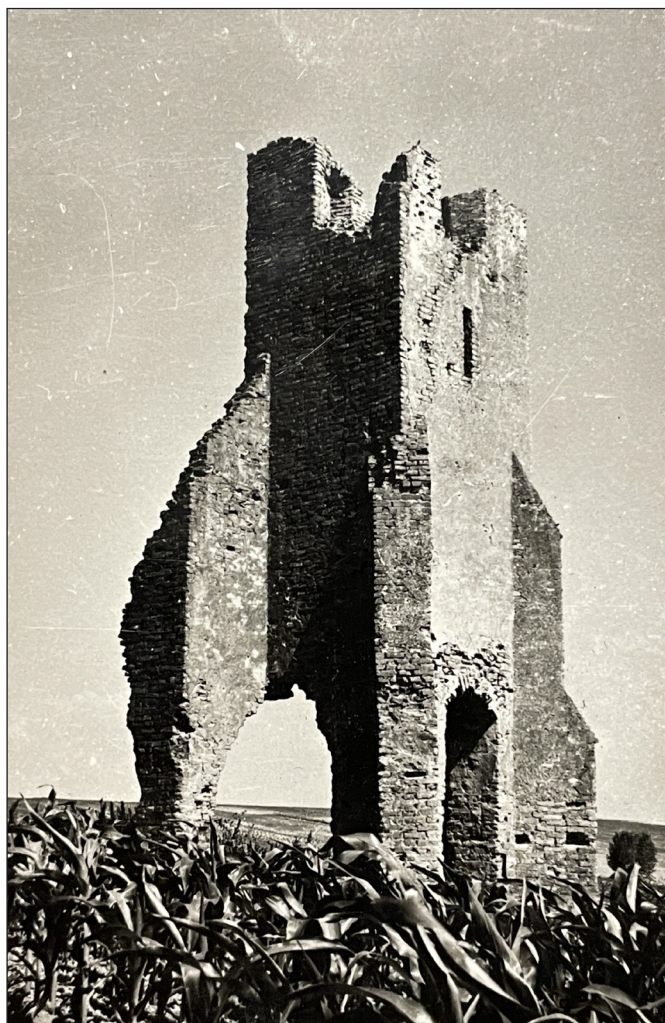
1. kép. A torony az 1963-as helyreállítás előtt  
(MÉM-MDK Fotótár 61472)

ban Mészáros Gyula, 1963-ban pedig Torma István járta be a templomrom körül húzódó faluhelyet, amely a két patakág között, kb. 200 méter hosszan és hasonló szélességben húzódik (lelőhely-azonosító: 22981). 1962-ben Papp István tamási esperes felhívta a veszélyeztetett épületre (1. kép) az Országos Műemlékfelügyelőség figyelmét (PAPP 2000, 168). A következő évben Mészáros Gyula a torony kiomlott északkeleti sarkában, a torony és a hajó találkozásánál feltárta a hiányzó falrész alapozását (MÉSZÁROS 1964), majd Nándori Klára tervei alapján az OMF végzett statikailag szükséges kiegészítéseket. A hiányos részeket – a falkoronát, a torony északkeleti sarkát és árkádjainak hiányzó íveit – téglával pótolták, amelyhez a középkortól eltérő, cementes habarcsot használtak (Műemlékvédelem 7:4 [1963] 251). A torony műemlék (törzsszáma: 4250).

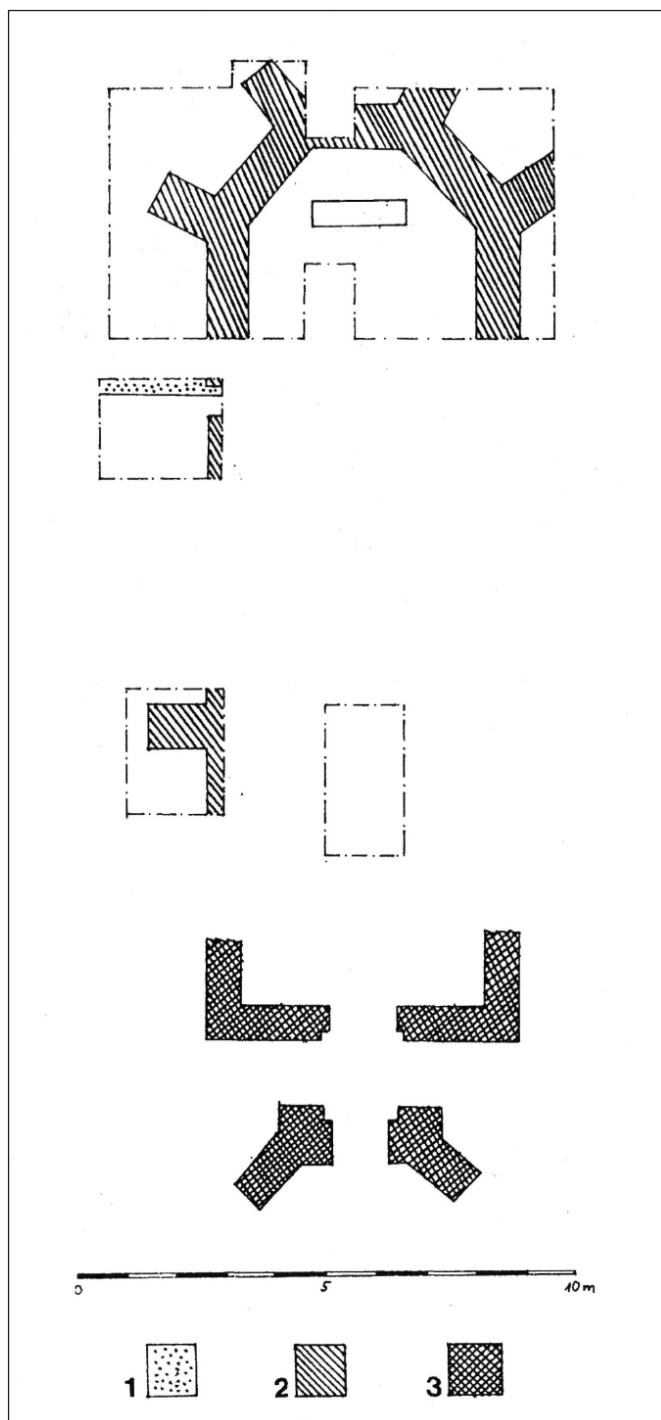
2. kép. Az álló rész és a feltárás összesítő alaprajza. 1, Kiszedett alapozási árok; 2, feltárt alap- és felmenő falak; 3, álló falak, 1999 (K. Németh 2000, 170. 2. kép)

ján a szentélyt padlótéglával burkolták, falát festett vakolat díszítette, ablakai részben üvegezettek voltak. Korábbi periódusnak nem mutatkozott nyoma, de a szentély zárófalába épített festett vakolatos téglák részleges pusztulás utáni javításra utalnak. A templom kiserkesztett belső hosszúsága 19,5 méter, a hajó – a toronyhoz csatlakozó falcsonkok alapján – 5,25 méter széles volt, az északi oldalhoz épített sekrestyéből csak a kiszedett keleti fal került elő (2. kép). A templom körüli temetőből 12 sírt tártak fel (K. NÉMETH 2000, 159–160; K. NÉMETH 2001).

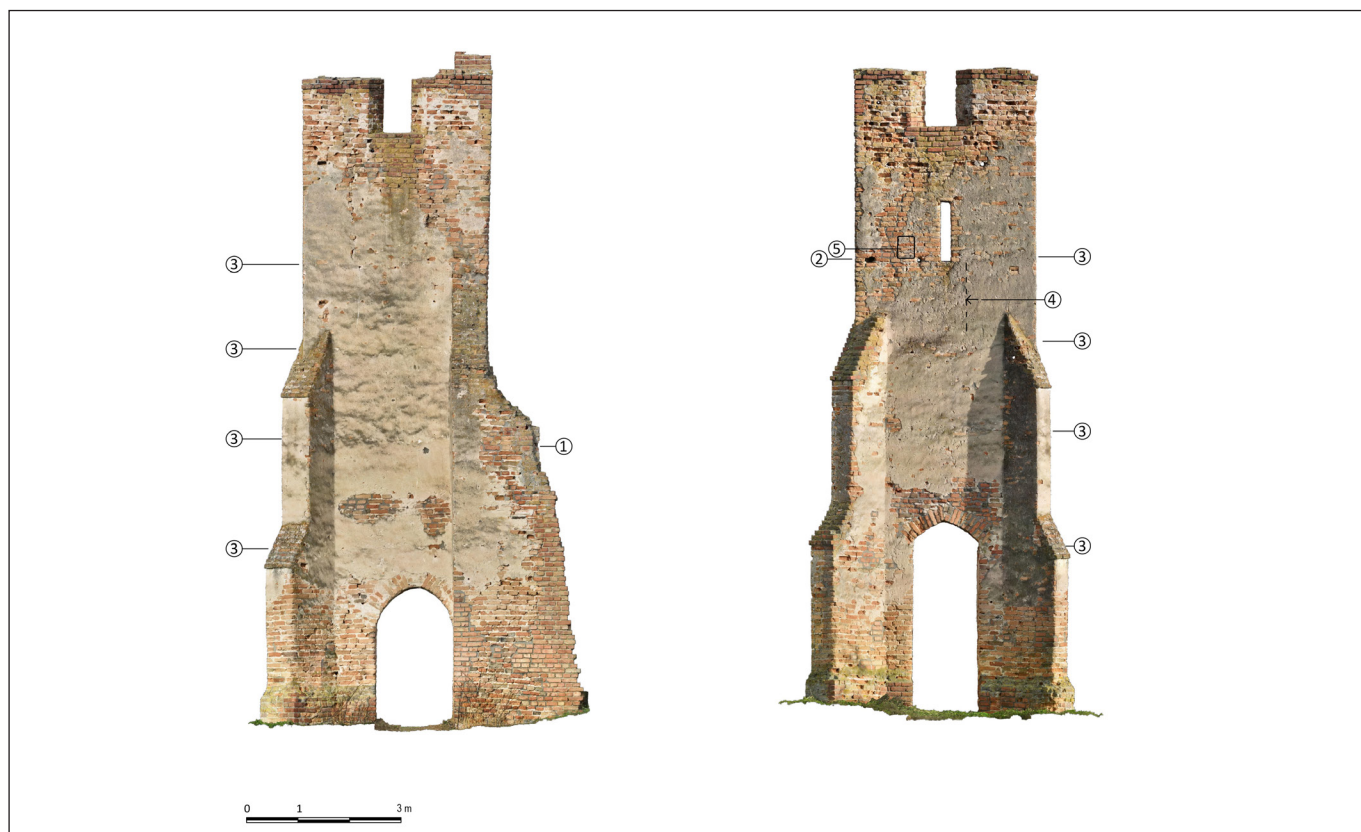
A ma álló négyszintes torony nyugati sarkait harántirányú, három-három vízvetővel ellátott támpillérek erősítik (3–4. képek). A torony földszintje mind a négy irányban nyitott, közülük eredeti állapotban csak a csúcsíves lezárású déli nyílás maradt meg. A megfigyelhető kávak tanúsága szerint a toronyaljából a templomba nyugatról kapu nyílt. A toronyaljat a lenyomatok alapján dongaboltozat fedte; az első emeletre a karzatról nyíló (1963-ban helyreállított) ajtón keresztül lehetett bejutni. A második szinten csak keleten van nyílás (az említett ajtónyílás a karzat felé), utóbbi felett a harmadik szinten a hajó padlósterének ajtónyílása látható, míg a nyugati oldalt csak egy keskeny résablak töri át. A legfelső szint mind a négy irányba rézsűs béléttű ablakokkal nyitott (CSEJDY 2006). A torony keleti oldalának első és második emelete között felfedezhető enyhe síkváltás a hajó síkmennyezetnek lenyomatát jelzi (4. kép 7). A hajófalindítások megmaradt csomkjain a karzat nyugati tartógerendájának fészkei láthatók (4. kép 6). A torony felső lezárása az 1963-as helyreállítás óta kifagyott, ahogyan a középkori falazat egyes téglái is, a vakolat nélküli falfelületek sok helyen töredezetek (ZSLEBICS 2019, 13–19).

A középkori téglafalazatok felülete nagyrészt jó megtartású, ép, azonban a lábazati részeken, és főleg a torony felső részén számos tönkrement, mélyen kimálló téglák voltak láthatók (3–4. képek). A középkori falazat rakásmódjára, amennyire a fennmaradt, 2 méternél általában nem hosszabb ép és vizsgálható falszakaszokban megfigyelhető, a falsíkban két futó és egy kötő helyzetű téglák váltakozása meghatározó. A jellemző rakásmód igen sok helyen megszakad, akár nem egész téglák, akár több futó vagy kötő helyzetű téglák beiktatása által. Úgy tűnik azonban, döntően az említett rakásmódot igyekeztek követni.

A falakban több szinten építési állványszintek kisméretű gerendáinak lyuksorai láthatók (3–4. kép 2), az egybefüggő vakolaton megfigyelhető munkahézagok ezeknek a szinteknek felelnek meg (3–4. kép 3).

A nyugati homlokzaton a második emeleti ablak szintjén egy ezeknél nagyobb, még az építés során elfalazott nyílás, feltehetőleg gerendafészek látható, amely talán emelőszerkezet helye lehet (4. kép 5).

A hajó nyugati falának belső oldalán a második emelet szintje alatt kb. 1 méter magas (3. kép 4), a torony keleti külső falának szélei táján két oldalt a harmadik emelet szintje alatt két különböző magasságú függőleges munkahézag figyelhető meg, amelyek az építés szakaszolását, az építésmenetet jelzik (4. kép 8). Úgy tűnik, legalábbis az ablakok közötti szakaszokon nem egyenletesen emelték a falakat, hanem átmenetileg a kiagyott rések segítették a torony külseje és belseje közötti közlekedést és a felemelt falazóanyag mozgását.

3–4. kép. A torony falnézetei rajzai, 2025 (felmérés: Kvalitron Kft., Szappanyos Tibor – KÖZTI Zrt.). 1, Ablakkáva és ablakbéllet részlete; 2, építési állvány gerendafészkei; 3, vízszintes munkahézagok a vakolatban; 4, a fal belső oldalán megfigyelhető falazási munkahézag helye; 5, vélhetőleg még az építés során elfalazott nagyobb gerendafészkek (emelőszerkezet helye?); 6, a karzathoz tartozó gerendafészkek helye a falsarokban, a két hosszfalban; 7, síkváltás – a földem helye; 8, falazási munkahézag, hozzáépítés iránya

A Kelemen Bálint építész tervező (KÖZTI Zrt.) által készített romkonzerválási terv falazatjavítást, szerkezeti megerősítést irányzott elő az elvégzett vizsgálatok alapján. A falazatokat restaurátori módszerekkel tisztították, konzerválták. A kiromlott téglák helyét bontott téglákkal pótolták, a javításhoz speciális javítóhabarcsot alkalmaztak. A falkoronák, vízszintes felületek mentén egy-két téglasor (azaz a korábbi kiegészítés) visszabontása és újjáépítése volt szükséges, az új lezárás lejtést kapott.

A torony nyugati, északi és keleti falán a repedéseket, a templom északi és déli falának csonkján és nyugati falán a középkori fal és az 1963-as kiegészítés csatlakozását úgynevezett száraz rendszerű falvarrással fogták össze, ami 10–12 mm átmérőjű rozsdamentes acél spirálrudakkal történt, melyeket a falban ferdén készített furatokban helyeztek el.

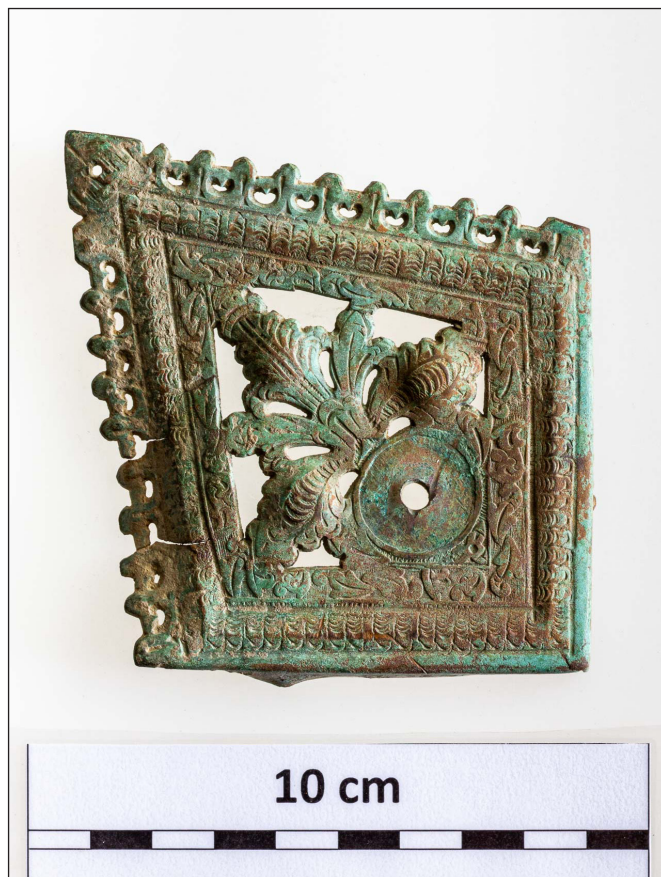
A templomdomb területén a tereprendezés részeként eltávolították a gazos gyökérzónát; ezt a munkafolyamatot fémkeresőzéssel kísértük. A templom környéke – ismertsége miatt – a kincskeresők egyik kiemelt célpontja, amit jelez, hogy alig találtunk fémleleteket, és ezeket is jellemzően a tereprendezés részeként eltávolított bokrok tövéből gyűjtöttük. Ezek közül említésre méltó néhány alakatlanra égett kisebb bronzdarab a torony déli oldaláról, amelyek bizonyára a templom pusztulásakor tűzben elpusztult harang darabjai. Bár nem a templom körül, hanem a faluhely távolabbi részén, és nem a megfigyelés során került elő, de itt mutatunk be egy ritka, szokatlanul nagyméretű, 12 cm átlóhosszúságú nürnbergi típusú könyvsarokveretet, amely egykor talán a templom felszerelési tárgyai közé tartozhatott (5. kép).

5. kép. Nagyméretű könyvsarokveret a faluhelyről  
(fotó: Retkes Tamás)

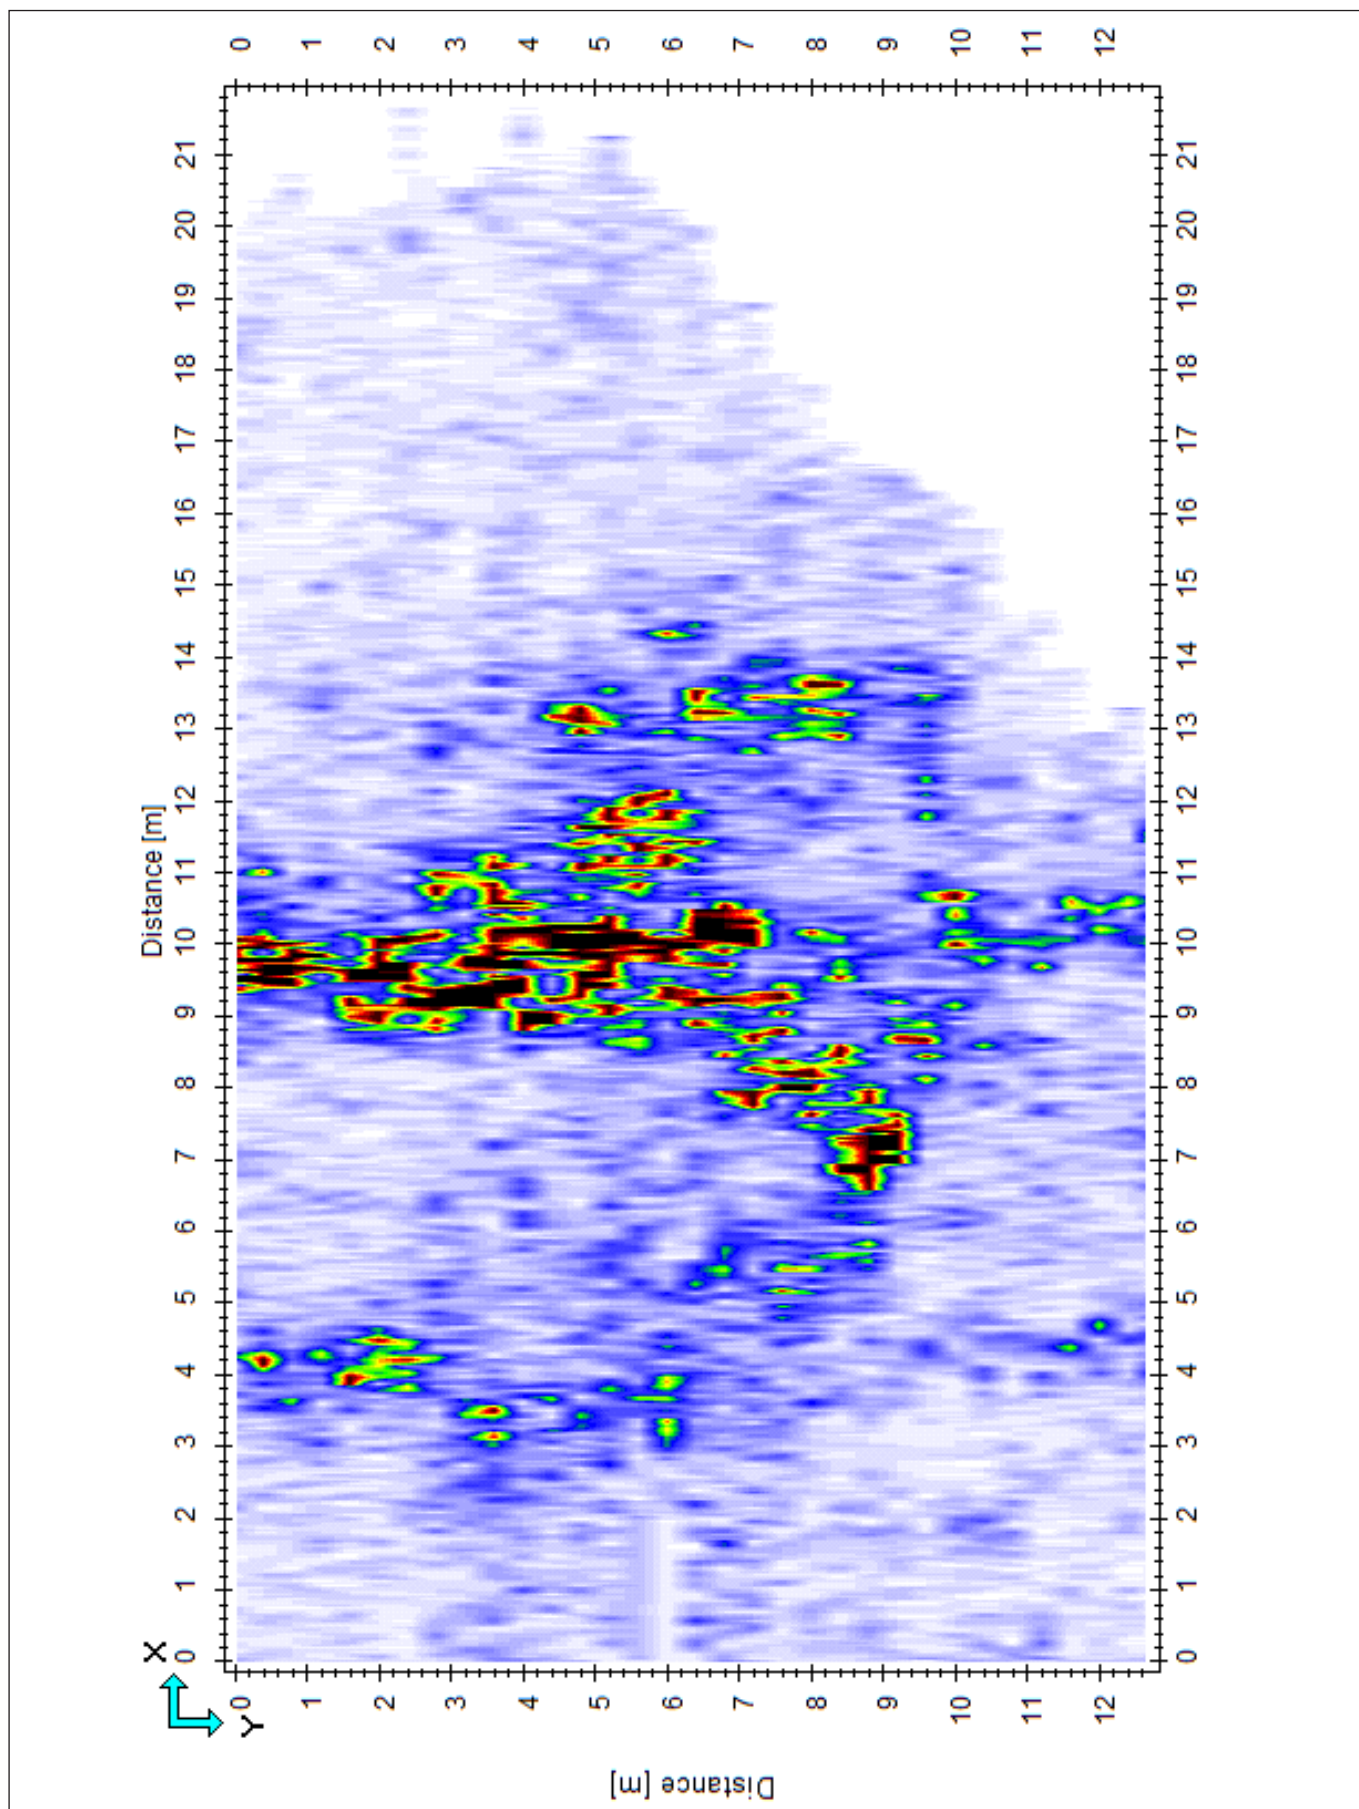
Lóki Róbert felkérésünkre talajradaros felmérést végzett a templom elegyengetett területén, a terep adta lehetőségek miatt azonban csak a szentélyzárodástól nyugatra eső részen (6. kép). A hajó és a szentély belső síkjának korábban feltételezett elválására a felmérés nem szolgáltatott adatot, ellenben az eddig ismeretlen kiterjedésű, kb. 4 méter hosszú és 3 méter széles sekrestye szépen kirajzolódott, amelynek nyugati fala nagyon széles anomália formájában jelentkezett, az északi fal a felmérés alapján pedig mintha nyugati irányban túlnyúlna a nyugati fal vonalán (ami talán támpillérré utal). A déli hajófal síkjában a keleti részén egy kb. 3 méter hosszú, fél méteres kiugrás figyelhető meg dél felé, amely esetleg a déli bejáratot jelezheti. A hajó belsőjében, a sekrestye vonalában látható íves (?) anomália értelmezése kérdéses (LÓKI 2025).

6. kép. A templomhajó talajradaros felmérése (készítette: Lóki Róbert)
