# A tamási római katolikus templom felújításának régészeti eredményei

**2022 végén kezdődött az 1734 és 1742 között épült tamási barokk plébánia-templom felújítása. Mivel a mai épület helyén a középkorban is templom állt, ezért a földmunkák a templomban és a templomkertben régészeti szakfelügyelet mellett zajlottak, csaknem egy éven keresztül.**

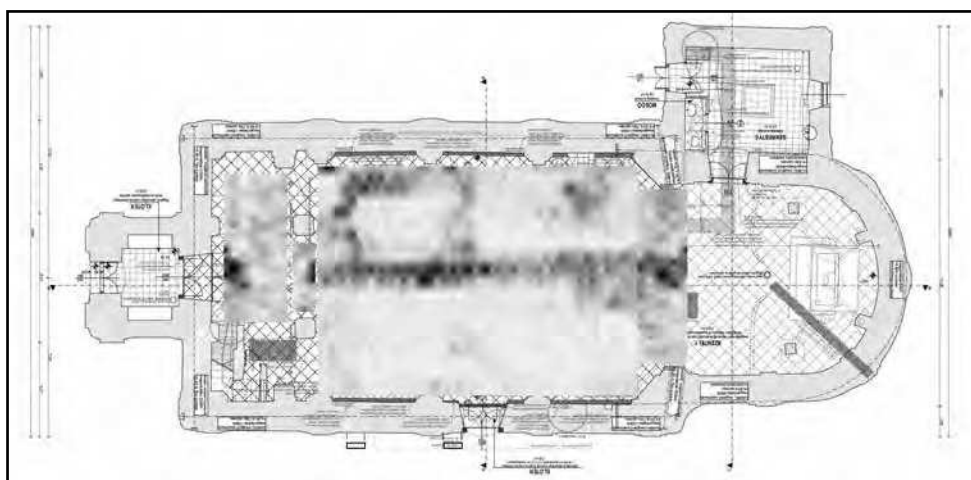
**1. kép A templombelső talajradaros felmérése. Készítette: Ekrik Ákos-Szabó Nóra (HUN-REN)**

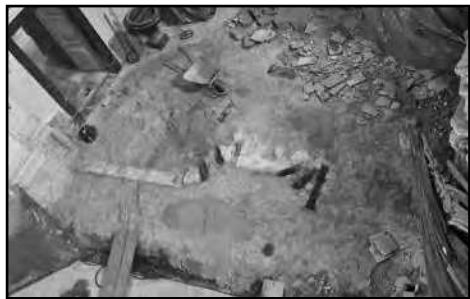
**2. kép A 18. századi áldoztatórács előkerülése. Fotó: Deér Zoltán**

csőtől keletre csaknem 2 méterre egy, a szentély teljes szélességében végigfutó sekély téglalapozást találtunk, amely kelet felé két irányból tölcselesen összeszűkült, így közepén egy kb. 1 méter széles nyílás keletkezett a szentély felé (2. kép). Az íves részeken az alapfalba három-három fagerendát foglaltak bele. Ez a fal egy elbontott, egykori áldoztatórácsnak (más néven szentélyrácsnak) volt az alapozása. A kéziratok plébaniatörténet szerint a „szentély rácst” (ami ma is megvan) 1785-ben egy várpalotai asztalos készítette, és nem volt falazott alapja, hanem a szintén ekkor lerakott kőpadlón állt. A most feltárt szentélyrác-alapozás tehát valószínűleg a templom 1742-es építésekor készülhetett és (a téglalapozásból kiindulva) esetleg épített korlátot tarthatott, amit az 1785-ös felújítás kapcsán bonthattak vissza.

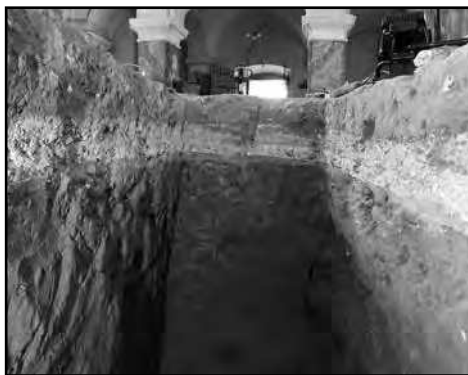
**3. kép Középkori padlórétegek Győri Mátyás sírgödrének falában. Fotó: a szerző**

hunyt. A sírgödör földjéből egyebek mellett III. Károly (1711–1740) pénzérméje került elő, igazolva, hogy a sírt a 18. század elején ásták. A gödör falában 20 cm mélyen két, jól elkülönülő, pár centiméter vastag habarcsos járósíntet is megfigyeltem, amelyeket a sír kiásásakor átvágtak: ezek a középkori plébániatemplom (egész pontosan valószínűleg a már említett középkori sírkápolna) padlóí voltak (3. kép). 180 cm-es mélységben kirajzolódott a koporsó fedelének fakorhadéka, amelyet azonban nem tártunk fel.

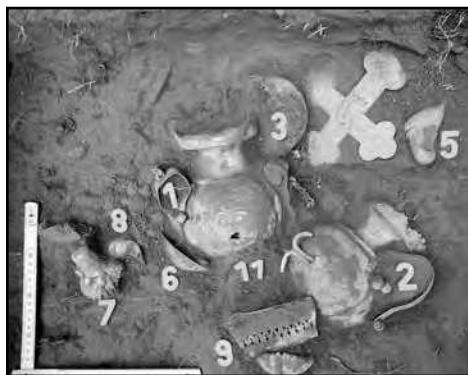
**4. kép 18. századi templomi tárgye gyűttes feltárása a templomkertben. Fotó: a szerző**

4. Leleteink közül talán legérdekesebb egy sekély mélységben talált templomi tárgye gyűttes, amely két, a 18. század második felére keltezhető, díszes, domborított fémlemezből készült, láncon lógó, fedeles örökmécses, valamint négy, talán a begyűjtésukhoz használt tölcésrszerű tárgy mellett egy karéjos szárú, hasonló korú kereszt töredékét tartalmazta (egyéb kisebb, egyelőre nem meghatározott tárgyak mellett) (4. kép). Az egyik mécsesben megmaradtak a talán utolsó meggyújtásához használt, 1900 körüli újságpapír apró darabjai is. Ezek alapján a tárgyak ekkortájt kerültek használaton kívülre, de egyelőre nem tudjuk, miért a földben véstelték át az elmúlt bő egy évszázadot.
